## Lavori eseguiti nel 2009

### Generale

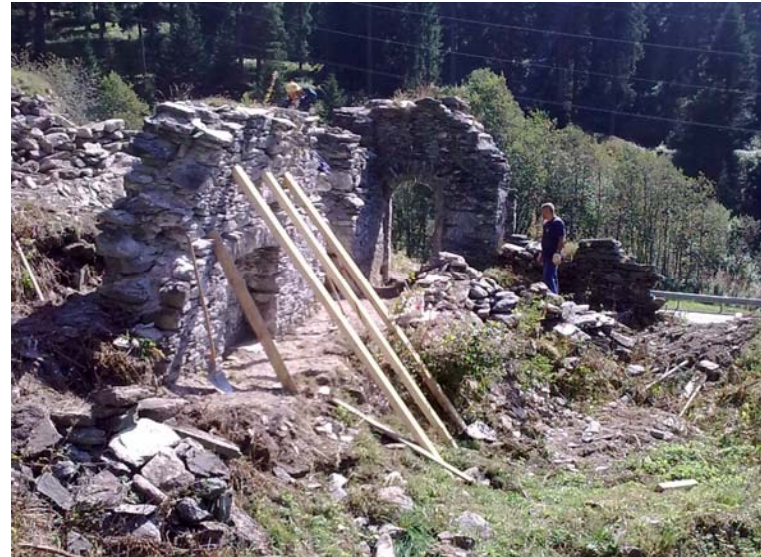
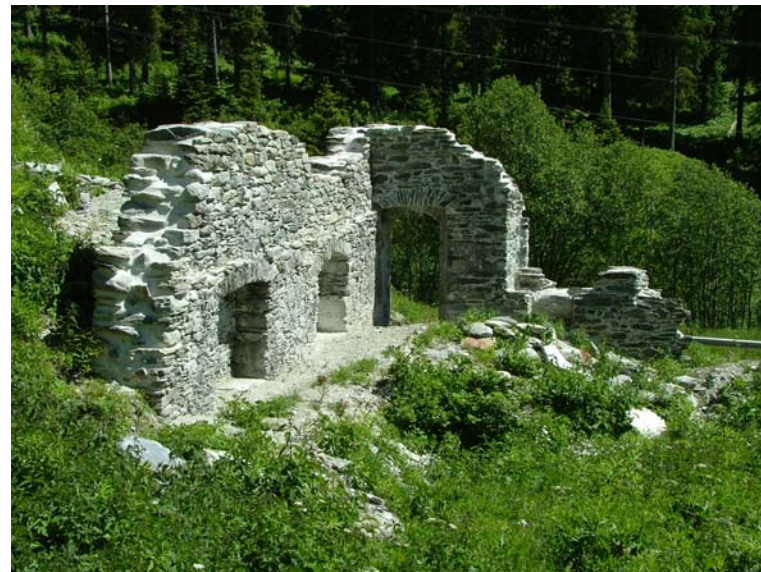
Le parti visibili del vecchio ospizio si trovavano in uno stato precario e si temeva il loro crollo. In collaborazione con il Servizio archeologico cantonale sono stati tolti parte dei detriti sul lato a est per togliere la pressione al muro e messo dei puntelli dall'altra. Parte del muro principale è stato tolto e rifatto, così anche la seconda arcata sopra la nicchia nel muro. Nell'angolo sud-est si ha ancorato e chiuso una fessura verticale, la quale tendeva ad allargarsi. I muri e la corona sono stati sigillati con della malta adatta.

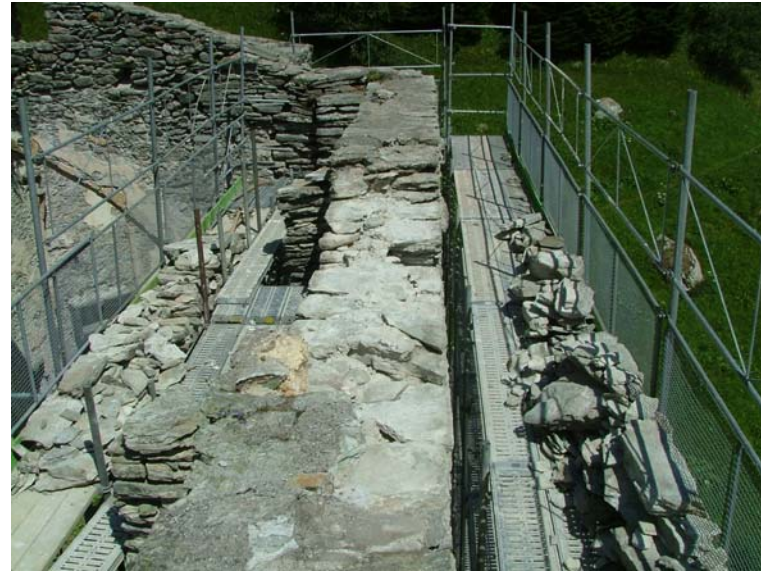
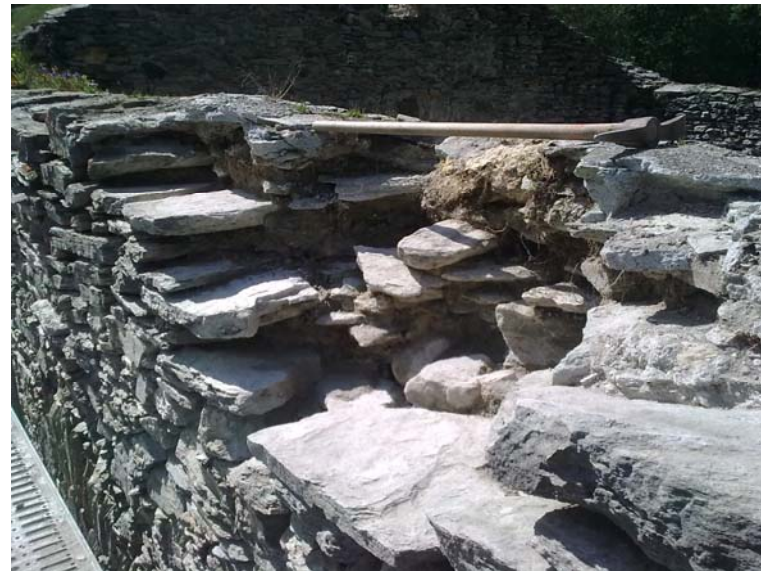
Già da secoli la chiesa si trova senza un tetto e acqua e gelo poco a poco deteriorano lo stato dei muri, iniziando a demolirli dall'alto verso il basso. L'acqua entra da sopra e toglie la malta di calce tra le pietre. I muri si trovano a secco e un po' alla volta le pietre cadono dall'alto. La protezione della corona è molto importante.

Su parte di essa ne è stato tolto uno strato per vedere fino a dove la malta tra le pietre si è deteriorata. Bisogna scendere almeno 40 – 50 cm per arrivare a del materiale ancora più o meno sano.

Dopo vari colloqui con gli specialisti coinvolti, si ha deciso di studiare la possibilità di applicare sulla corona un tettuccio protettivo. Lo studio sarà eseguito durante l'inverno e la primavera prossima.

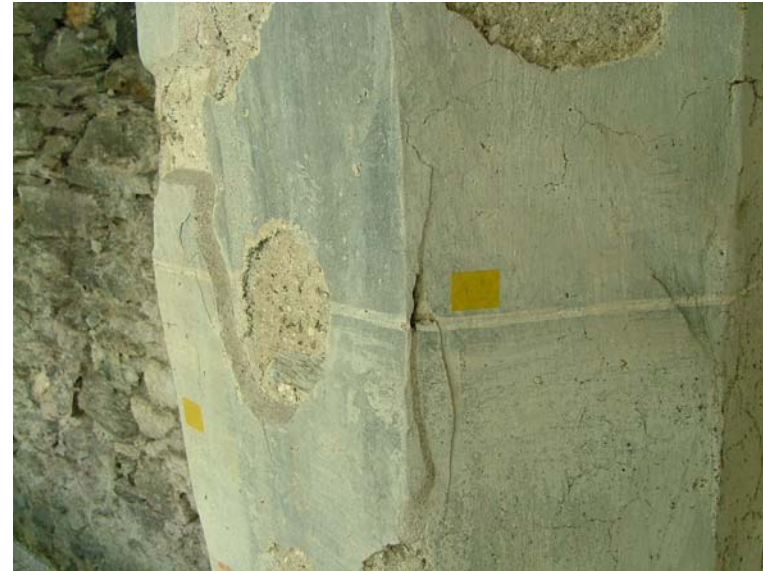
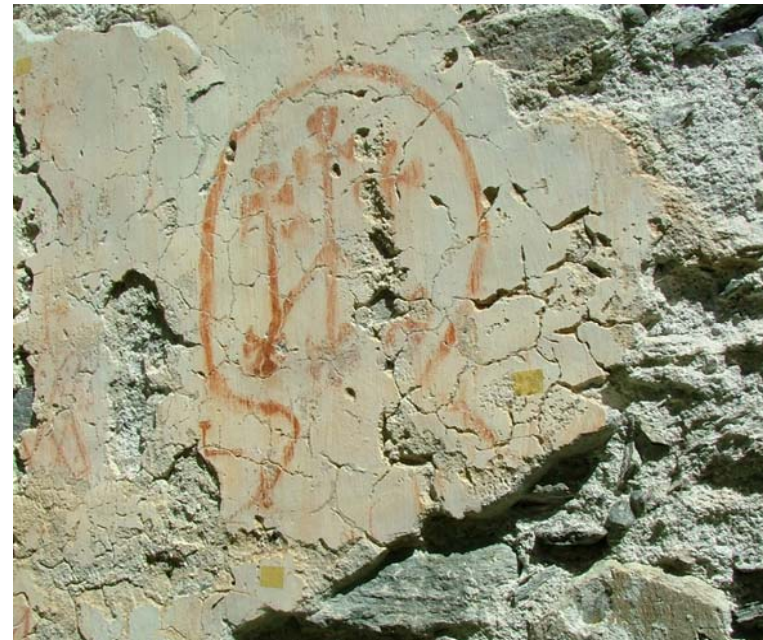
Il restauratore Ivano Rampa con i suoi collaboratori hanno fissato la parti di intonaco vecchio ancora esistenti per fermare il loro deterioramento. Vengono pulite le zone di intervento, fissati i bordi con malta speciale e, dove necessario, riempite le tasche vuote tra intonaco e muro. Il lavoro è stato eseguito all'interno della chiesa fino ad un'altezza di circa 3.00 m (dove non c'è l'impalcatura) e fino in alto al muro verso sud, dove l'impalcatura è stata eretta.

Il muro interno della chiesa più all'ombra, cioè quello verso sud, è coperto da microorganismi, i quali vanno tolti nei punti dove si effettuano degli interventi.
