## Lavori eseguiti nel 2009

### Generale

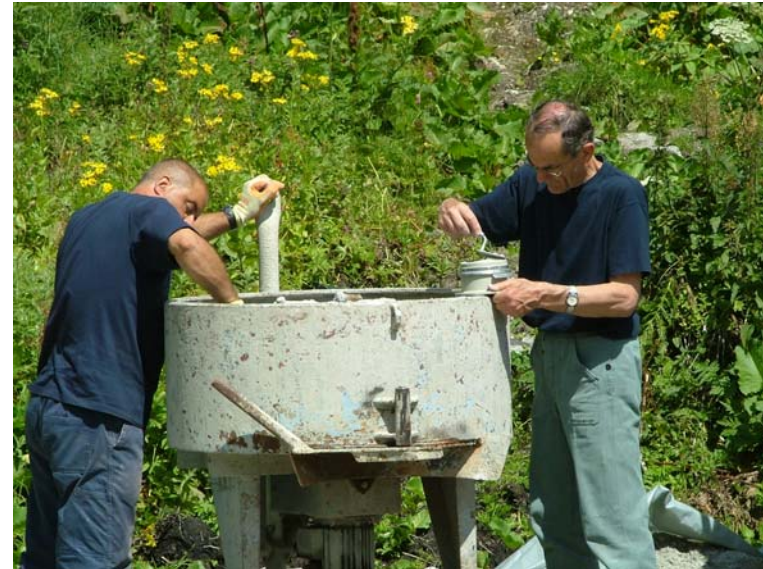
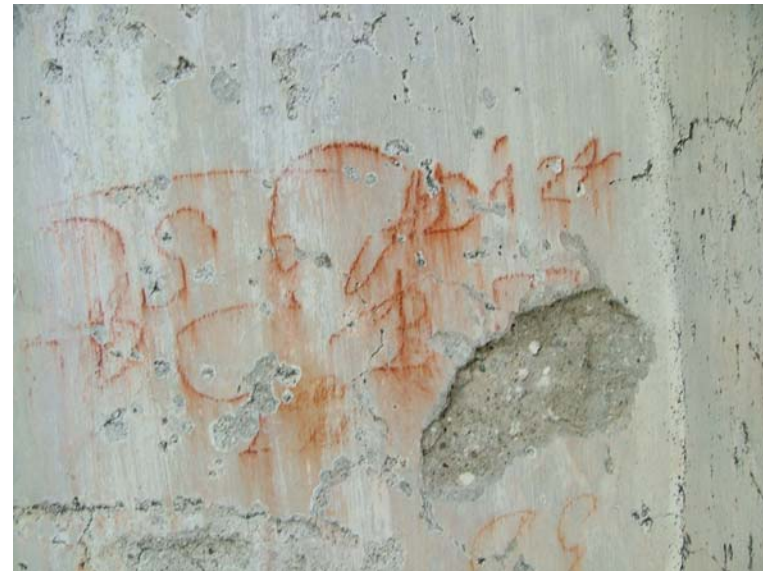
Con l'accesso al muro fino in alto si ha ora la possibilità di analizzarne lo stato. Vengono prelevati dei provini di malta vecchia e fatti analizzare nel laboratorio Albert Romer di Beinwil a. See. La nuova miscela di malta viene pure analizzata. Questa serve per chiudere e sigillare le fessure nei muri ed è composta da sabbia dell'Orlegna con vari tipi di calce e poco cemento bianco. Si cerca di ottenere una malta con possibilmente le stesse caratteristiche come quella adoperata a suo tempo per la costruzione della chiesa. All'inizio la malta nuova applicata è chiara, però si scurirà dopo poco tempo.

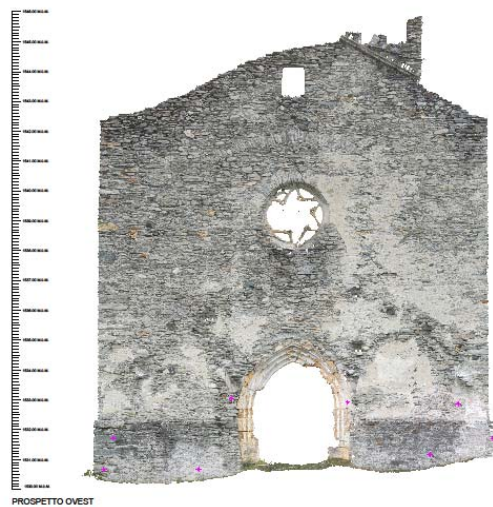
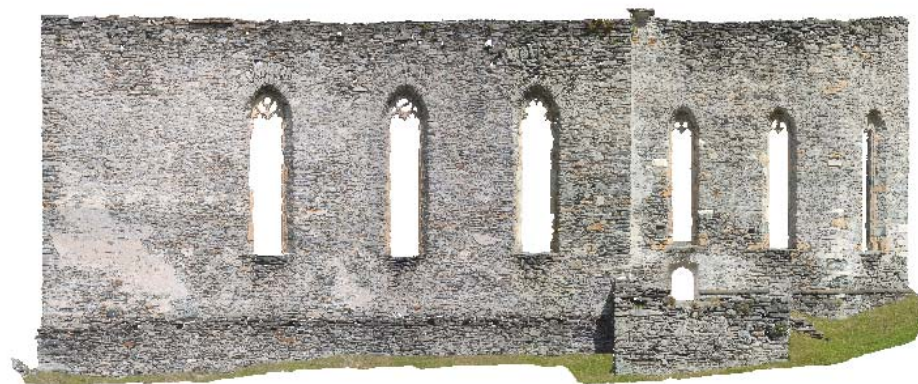
## Rilievo digitale

La ditta Mazzett & Menegon Partner di Untervaz ha eseguito i rilievi digitali della chiesa. Questi servono per documentare lo stato attuale, per progettare i lavori e per catalogare i vari interventi fatti.
